FICHES DE PROTECTION PATRIMONIALE

NEZEL

Edifice patrimoine urbain et rural

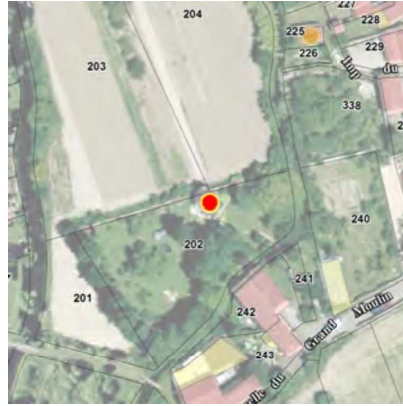
78451_PAT_001

Nom : Le Colombier

Etat : Bon et transformé

Morphologie & Implantation des constructions	Rapport à la rue : En recul	
	Rapport aux limites : Sur une limite (1 côté)	
	Autres éléments à préserver : Bâtiment secondaire	
	Gabarit : R+2	
Qualité urbaine & architecturale	Traitement de la façade	Composition : Travées régulières
		Matériaux : Enduit
	Traitement de la toiture	Forme : Complexe
Matériaux : Tuile plate		
Dispositions particulières	Non renseigné	
Qualité paysagère & écologique	Espace libre : Présence	
	Espace paysager : Jardin intéressant

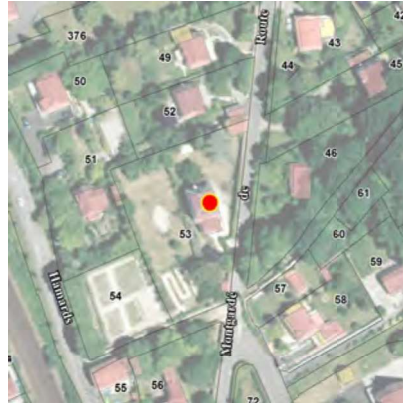
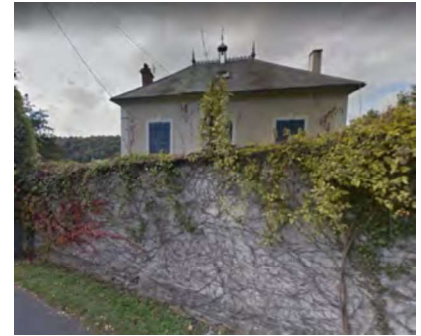
78451_PAT_007

Nom : Maison de notable

Etat : Bon et authentique

Morphologie & Implantation des constructions	Rapport à la rue : En recul	
	Rapport aux limites : Sur aucune limite	
	Autres éléments à préserver : Non renseigné	
	Gabarit : R+1+C	
Qualité urbaine & architecturale	Traitement de la façade	Composition : Travées régulières
		Matériaux : Enduit
	Traitement de la toiture	Forme : 4 pans
Matériaux : Ardoise		
Dispositions particulières	<i>Épis de faitage, volets persiennes, encadrement des baies</i>	
Qualité paysagère & écologique	Espace libre : Présence	
	Espace paysager : Parc et jardin, boisement

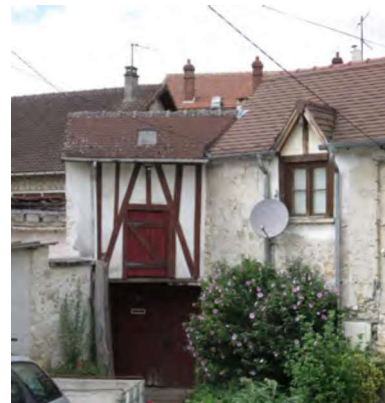
78451_PAT_008

Nom : Maison rurale

Etat : Bon et transformé

Morphologie & Implantation des constructions	Rapport à la rue : En recul	
	Rapport aux limites : Sur les deux limites au moins (2 côtés ou plus)	
	Autres éléments à préserver : Non renseigné	
	Gabarit : R+1	
Qualité urbaine & architecturale	Traitement de la façade	Composition : Travées irrégulières
		Matériaux : Composée
	Traitement de la toiture	Forme : 2 pans
		Matériaux : Tuile plate
Dispositions particulières	<i>pans de bois</i>	
Qualité paysagère & écologique	Espace libre : Présence	
	Espace paysager : Non renseigné

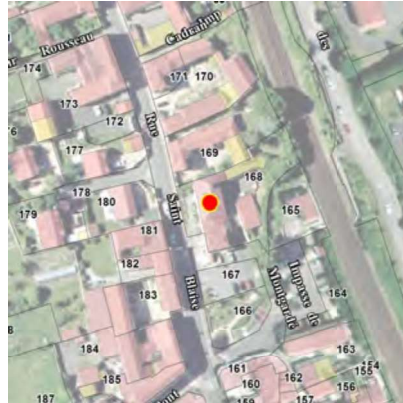
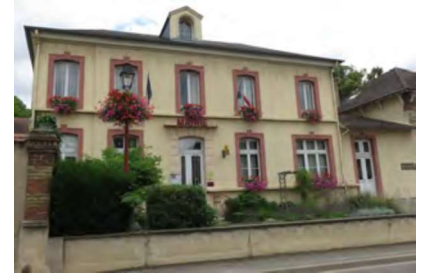
78451_PAT_010

Nom : Mairie - Poste

Etat : Bon et transformé

Morphologie & Implantation des constructions	Rapport à la rue : En recul	
	Rapport aux limites : Sur une limite (1 côté)	
	Autres éléments à préserver : Non renseigné	
	Gabarit : R+1+C	
Qualité urbaine & architecturale	Traitement de la façade	Composition : Travées régulières
		Matériaux : Enduit
	Traitement de la toiture	Forme : 4 pans
Matériaux : Ardoise		
Dispositions particulières	<i>lucarne, Moulure d'encadrement de fenêtre</i>	
Qualité paysagère & écologique	Espace libre : Présence	
	Espace paysager : Non renseigné

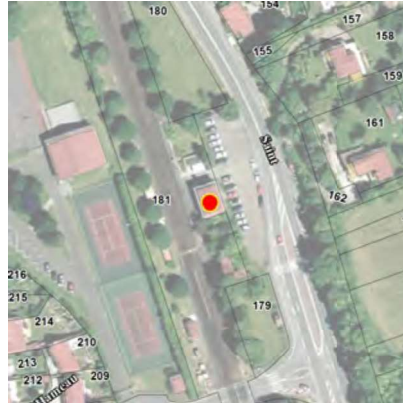
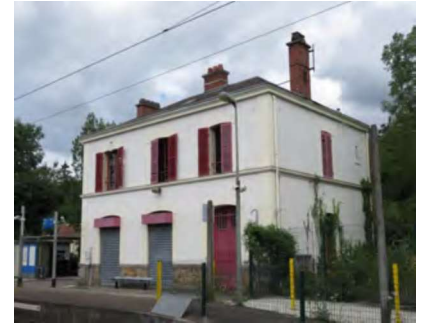
78451_PAT_009

Nom : Gare

Etat : Bon et transformé

Morphologie & Implantation des constructions	Rapport à la rue : Aligné	
	Rapport aux limites : Sur aucune limite	
	Autres éléments à préserver : Non renseigné	
	Gabarit : R+1	
Qualité urbaine & architecturale	Traitement de la façade	Composition : Travées régulières
		Matériaux : Enduit
	Traitement de la toiture	Forme : 4 pans
Matériaux : Tuile plate		
Dispositions particulières	<i>Non renseigné</i>	
Qualité paysagère & écologique	Espace libre : Présence	
	Espace paysager : Non renseigné

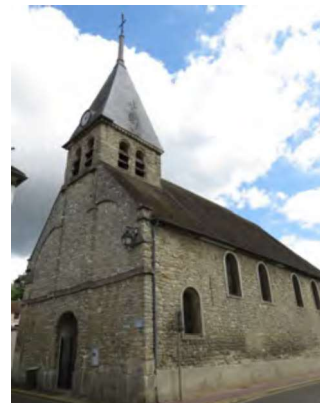
78451_PAT_002

Nom : Eglise Saint Blaise

Etat : Bon et authentique

Morphologie & Implantation des constructions	Rapport à la rue : Aligné	
	Rapport aux limites : Sur les deux limites au moins (2 côtés ou plus)	
	Autres éléments à préserver : Non renseigné	
	Gabarit : HORS GABARIT	
Qualité urbaine & architecturale	Traitement de la façade	Composition : Travées régulières Matériaux : Moellon calcaire
	Traitement de la toiture	Forme : 2 pans Matériaux : Tuile mécanique
	Dispositions particulières	<i>croix sur le toit, clocher en ardoise</i>
Qualité paysagère & écologique	Espace libre : Présence Espace paysager : Non renseigné

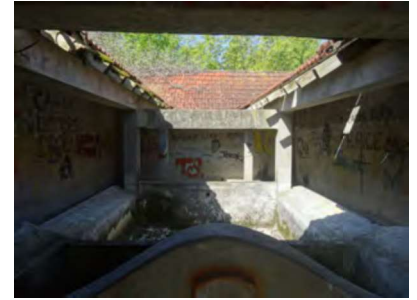
78451_PAT_004

Nom : Lavoir

Etat : Bon et transformé

Les lavoirs sont des dispositifs urbains et ruraux très présents sur le territoire. Ils participent au contexte constructif du XIXème siècle lié à la gestion de l'écoulement des eaux de pluie et de ruissellement.

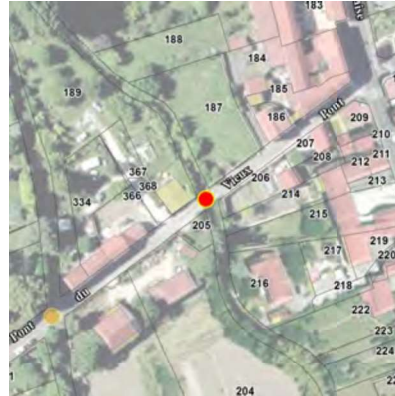
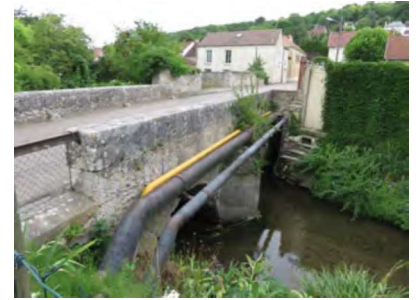
78451_PAT_005

Nom : Pont

Etat : Bon et transformé

Ce pont de 1758 avec bornes enjambe la Mauldre qui sert de limite entre Nézel et La Falaise. Les habitants ne disposant que de gués pour franchir la rivière, Louis Urbain Aubert de Tourny, seigneur de La Falaise, fait construire ce pont.

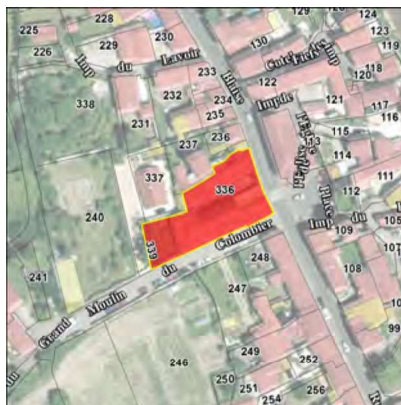
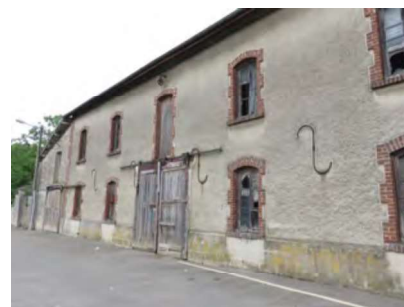
78451_PAT_003

Nom : Ancienne ferme de Claudine

Etat : Dégradé

Morphologie & Implantation des constructions	Rapport à la rue : Non concerné	
	Rapport aux limites : Non concerné	
	Autres éléments à préserver : Non renseigné	
	Gabarit : R+1+C	
Qualité urbaine & architecturale	Traitement de la façade	Composition : Travées régulières Matériaux : Enduit
	Traitement de la toiture	Forme : 2 pans Matériaux : Tuile mécanique
	Dispositions particulières	<i>encadrement des ouvertures en brique rouge, soubassement, gabarit et volume du bâti, proportion des ouvertures ancrées</i>
Qualité paysagère & écologique	Espace libre : Présence Espace paysager : Non renseigné

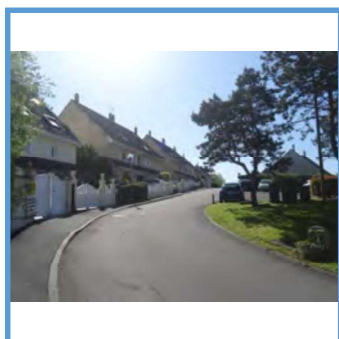
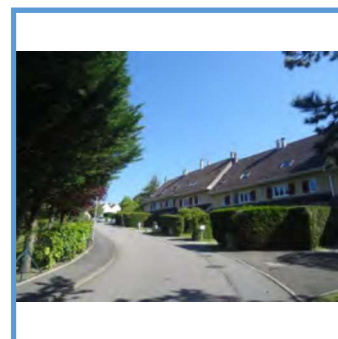
78451_ECU_001

Morphologie & Implantation des constructions	Rapport à la rue et aux limites : <i>un parcellaire longiligne</i> <i>alignement des constructions sur les deux limites séparatives, parfois sur une seule</i> <i>en retcul de la voie</i> Gabarit : R+C à R+1	
	Traitement de la façade	Composition : <i>travées régulières</i> Matériaux : <i>crépi de teinte claire, parfois blanc</i>
Qualité urbaine & architecturale	Traitement de la toiture	Forme : <i>deux pans</i> Matériaux : <i>tuiles brunes</i>
	Traitement des espaces libres : <i>petits espaces arborés en jardins à l'avant, et jardins à l'arrière des constructions</i> Clôtures : <i>clôtures mixtes, parfois constituées de haies végétales</i>	
Qualité paysagère & écologique

L'objectif poursuivi est de préserver ce quartier végétalisé situé à l'extrémité Sud et en limite d'une zone agricole, l'homogénéité des matériaux doit rester pérenne.

<p>Morphologie & Implantation des constructions</p>	<p><i>Les nouvelles constructions, hormis les annexes, sont implantées entre 6 et 10 mètres de l'alignement de la voie, en limite séparative ou avec un retrait minimal de 2,50 mètres ou de 8 mètres si la partie de la construction comporte des baies.</i></p>
<p>Qualité paysagère & écologique</p>	<p><i>Clôtures : les clôtures sont mixtes ou constituées de haie végétale.</i></p>
